混流式机组转轮的有限元计算及裂纹成因分析

吴彤峰 黄文 毛汉领

摘要 利用IDEAS软件对大型混流式水轮机组转轮进行有限元计算,求得转轮叶片的应力分布情况和转轮的固有频率。将计算结果与转轮叶片出现裂纹的实际情况对比,发现较大应力区与实际裂纹出现的部位大体上是一致的。该有限元计算结果,对分析转轮叶片裂纹成因有重要的意义。

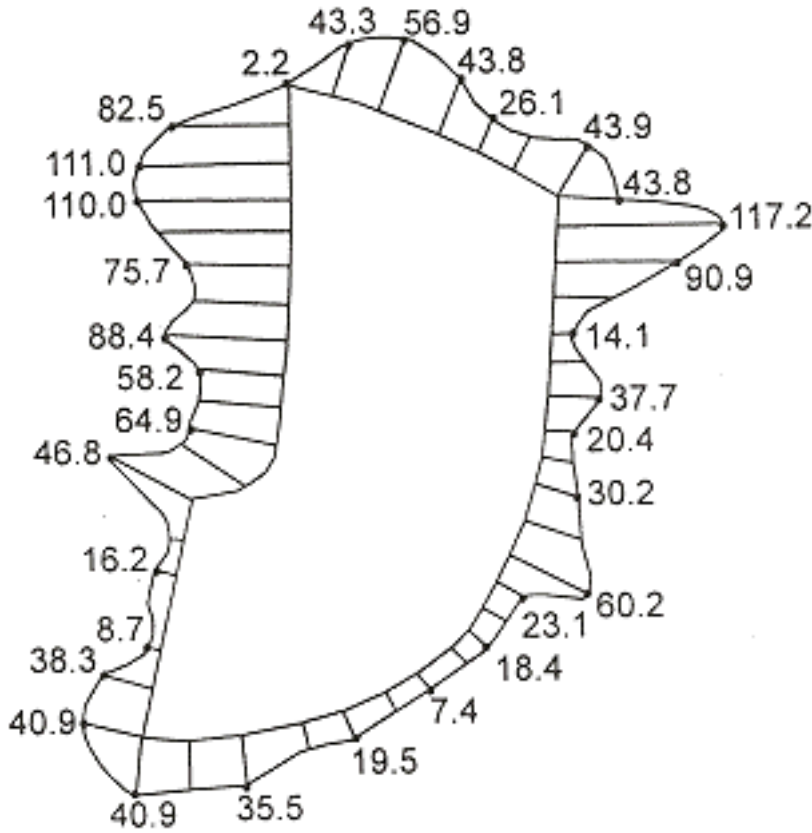
图3 沿叶片周边应力分布图

在水压力及离心力作用下，大应力主要分布在叶片周边上，应力沿叶片周边分布情况如图3。从图3可见，转轮叶片存在3个高应力区，它们的位置在：(1)叶片进水边正面(压力分布面)靠近上冠处；(2)叶片出水边正面的中部；(3)叶片出水边背面与上冠连接的根部。计算得转轮的固有频率为：116 Hz，416.7 Hz，635 Hz，913 Hz，1 054 Hz。此计算结果表明该类转轮的固有频率较高。

上述计算结果和裂纹的实际情况对比，发现计算结果的较大应力区与实际裂纹出现的部位基本一致。转轮裂纹的产生原因主要是由较大应力所致，其成因有：(1)残余应力太大。叶片与上冠、下环的连接是通过在现场焊接完成的，焊接后虽经独立自主磨处理，但其焊接区及热影响区仍有较大的残余应力。最大残余拉应力几乎达材料屈服强度的1/3，且与裂纹部位一致^[3]，故残余应力过大是主要因素；(2)计算结果表明在3个部位的应力值较大，且该区域又经常出现裂纹，所以工作应力过大也是转轮叶片出现裂纹的原因；(3)尾水管低频压力脉动，使叶片承受较大的动应力，在循环的交变载荷作用下，在叶片表面的不平度的谷底，或在残余应力与工作应力迭加造成的微裂纹处，产生应力集中。在应力集中处，应力常常可能超过材料的疲劳极限，从而加剧了裂纹的扩展。
