南海东部海域不锈钢紧固件的腐蚀失效分析

Analysis of Corrosion Failure of Stainless Steel Fasteners in Eastern of the South China Sea

摘要:【目的】为配合南海东部海区的海洋环境调查, 研究该海区不锈钢紧固件发生的腐蚀现象。【方法】使用奥氏体不锈钢紧固件, 利用海洋平台钢桩和不锈钢钢缆紧固相应的调查设备, 通过一年的海试, 检查该类不锈钢紧固件的腐蚀情况。【结果】不锈钢紧固件腐蚀严重, 不同形状的材料腐蚀部位和程度不同。不锈钢的腐蚀主要表现为点蚀和隙缝腐蚀等局部腐蚀, 严重时穿孔、断裂失效。【结论】建议在海洋金属结构中尽量使用同牌号同批次的同种金属材料, 以确保材料电极电势相同, 减小宏观电池的形成; 若确实需要使用异种金属, 必须对异种材料间进行电绝缘。

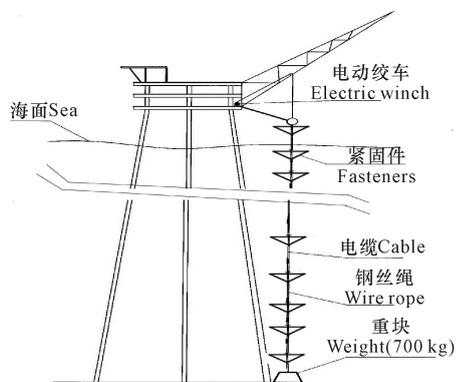
X 平台位于中国南海东部石油开发区, 水深 200 m, 该区的平均气温为 24.7℃, 最低气温为 6.7℃, 最高气温为 34.1℃, 其余主要水文资料见表 1。根据项目需要, 利用平台结构和供电优势, 以有缆潜标的形式对该平台的海洋动力环境监测建立了一套由海底到平台的海流和温盐剖面测量的内波测量系统。该系统由多普勒单点海流计、温盐测量仪器、通讯电缆、钢缆、不锈钢紧固件、锚系等组成, 系统挂吊设备均由不锈钢紧固件固定在钢缆上。由图 1 可知, 内波测量系统需从海底到平台作业甲板安装一条垂直于海底的系留钢缆以承受风、流、浪等因

素对系统的影响, 通讯电缆和测量设备使用奥氏体不锈钢紧固件固定于系留钢缆上, 从海底起, 在 5 m 处安装 1 台 ADCP 剖面海流计, 在 5~195 m, 每隔 10 m 左右安装 1 台 CTD, 共计 20 台。使用 20 套奥氏体不锈钢紧固件, 其中 U 型螺栓夹的组成见图 2a, 钢丝绳直径 18 mm; D 型卸扣的组成见图 2b。

图 1 海洋动力测试系统在平台吊挂示意图

Fig. 1 Sketch map of ocean dynamic environment monitoring system hanged on platform

内波测量系统于 2012 年 7 月按图 1 设置不锈钢紧固件及测量设备并下样使用, 至 2013 年 8 月从海水中取出检测。对紧固件进行外观检查并拍照取样, 选取腐蚀断裂的 U 型螺栓夹及钢丝绳, 按照通用前处理要求对断口表面进行打磨, 直至露出基材, 通过场发射电子扫描显微镜(FESEM, 蔡司 UL-TRA55)在 20 kV 加速电压下分析断口形貌, 并通过能谱仪(EDS, 牛津 MIMAX50)测定试样元素组成。

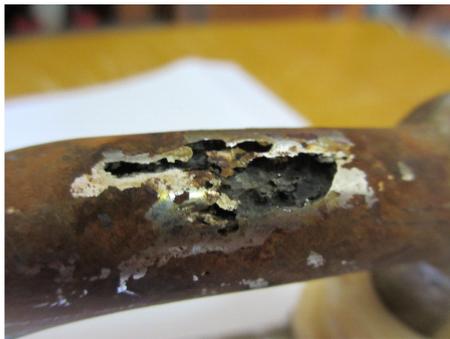
D型卸扣: 卸扣本体的 D型环出现严重的坑蚀,卸扣表面有不同深度的蚀坑,腐蚀坑最深处达 5 mm,出现坑道腐蚀的发展趋势(图 2b 和图 4)。

图 4 D型卸扣腐蚀细节照片

Fig. 4 Details of corrosion of D-shackle

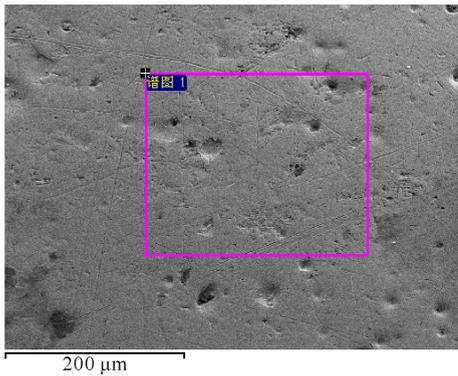
U型螺栓夹断口 FESEM 图像见图 5,EDS 结果见图 6 及表 2;钢丝绳 FESEM 图像见图 7,EDS 结果见图 8 及表 3。

图 5 U型螺栓夹断口 FESEM 照片

Fig. 5 Photos of FESEM for fracture surface of U-bolt

经外观检查发现,除钢丝绳外,其他水下不锈钢件普遍发生局部腐蚀。通过 FESEN 及 EDS 的分析测试结果发现,U 型螺栓夹的断面上存在大小不一的蚀坑,比标准判断,其化学元素大致符合 200 系奥氏体不锈钢;而钢丝绳化学元素大致符合 300 系奥氏体不锈钢。考虑到能谱分析仅为定性半定量的测试,加之不同商家出售的不锈钢存在各种商号、批号、生产厂家的不同,其质量未必均能准确符合标准^[13]材质要求,因此不能判定准确的材质牌号。根据多种研究资料表明,300 系奥氏体不锈钢比 200 系奥氏体不锈钢耐蚀,这两种材料在海水中组成电偶,其中,钢丝绳为阴极(300 系奥氏体不锈钢),其余为阳极(200 系奥氏体不锈钢)。它们在水中表面

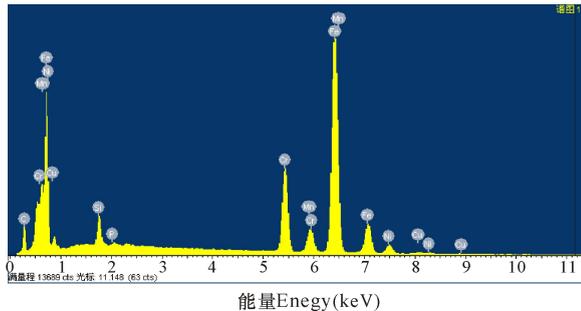
图 6 U型螺栓夹断口 EDS 谱图

Fig. 6 Spectrogram of EDS for fracture surface of U-bolt

元素 Element	质量百分比 Mass percent(%)	原子百分比 Atomic percent(%)
CK	1.29	5.51
Si K	2.91	5.32
P K	0.23	0.38
Cr K	15.99	15.80
Mn K	4.01	3.75
Fe K	70.54	64.89
Ni K	4.24	3.71
Cu K	0.78	0.63
总量 Total	100.00	—

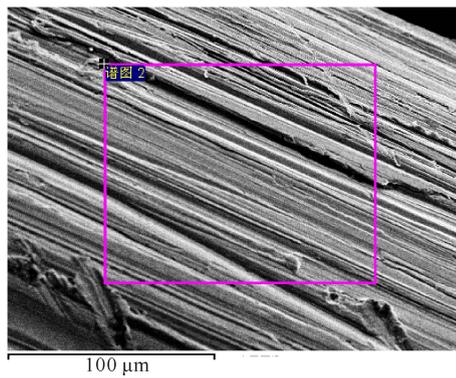
图 7 钢丝绳 FESEM 照片

Fig. 7 Photos of FESEM for surface of wire rope

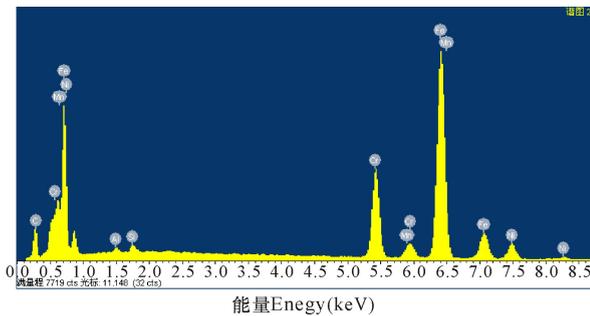
图 8 钢丝绳 EDS 谱图

Fig. 8 Spectrogram of EDS for surface of wire rope

元素 Element	质量百分比 Mass percent(%)	原子百分比 Atomic percent(%)
C K	1.53	6.59
Al K	0.51	0.98
Si K	0.74	1.37
Cr K	18.14	18.07
Mn K	1.39	1.31
Fe K	69.71	64.65
Ni K	7.99	7.05
总量 Total	100.00	—

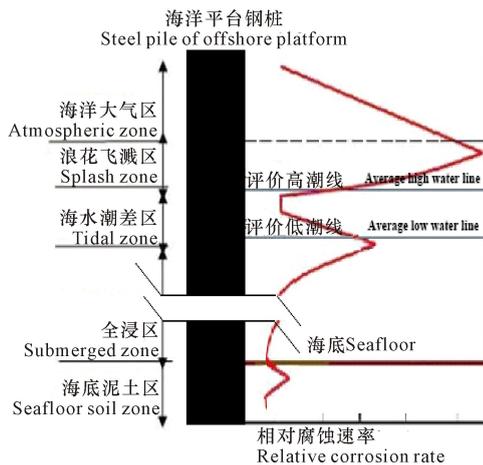
图 10 海上平台钢桩腐蚀示意图

Fig. 10 Sketch map of corrosion occurring on steel pile of offshore platform

不锈钢钢缆为基体的试验结构(图 9)类同于海上平台钢桩(图 10),只是柔性钢缆绳没有打进海泥中,它们可分为大气区、潮溅区及海水全浸区。腐蚀发生在全浸区,而大气和潮溅区未发现明显的锈蚀,这是因为此区有充分的氧气维持不锈钢表面的氧化膜。

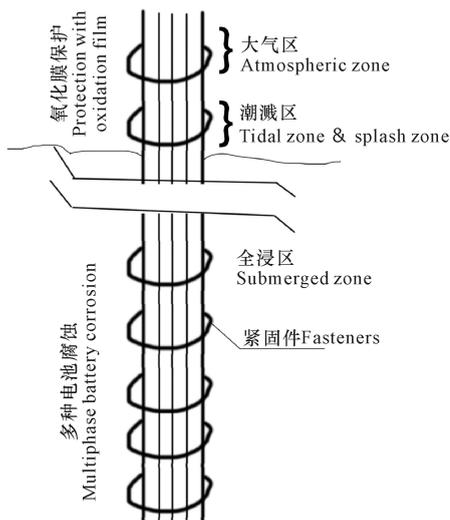
图 9 以不锈钢电缆为基体的紧固件吊挂结构示意图

Fig. 9 Sketch map of fasteners hunged on stainless steel cable

监测系统纵穿200多米不同深度的海域,加之吊缆和紧固件等均和平台和监测系统电连接良好,所处的电化学环境复杂,发生局部腐蚀的原因多样,多种宏观及微观电池加之杂散电流原因并存。据此建议,在海洋金属结构中尽量使用同牌号同批次的同种金属材料,以确保材料电极电势相同,减小宏观电池的形成;若确实需要使用异种金属,必须对异种材料间进行电绝缘。

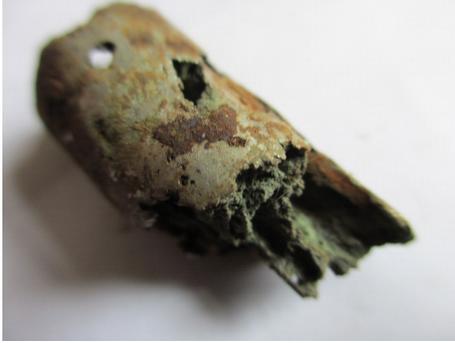
图11所示的腐蚀失效紧固件直径约16 mm,断口处大部分为多组孔蚀的集中点,最后断裂处是平整的断口。因挂件本身有重量,受海水运动的作用,使应力增加并集中于一处,最终断裂时可视为应力腐蚀开裂。

图11 不锈钢紧固件断口

Fig. 11 Fracture surface of stainless steel fastener
